Projekt „Eesti 20. sajandi (1870–1991) sõjalise ehituspärandi kaardistamine ja analüüs

Kõruse piirivalvekordon Saaremaal Kihelkonna vallas

6.10.2013

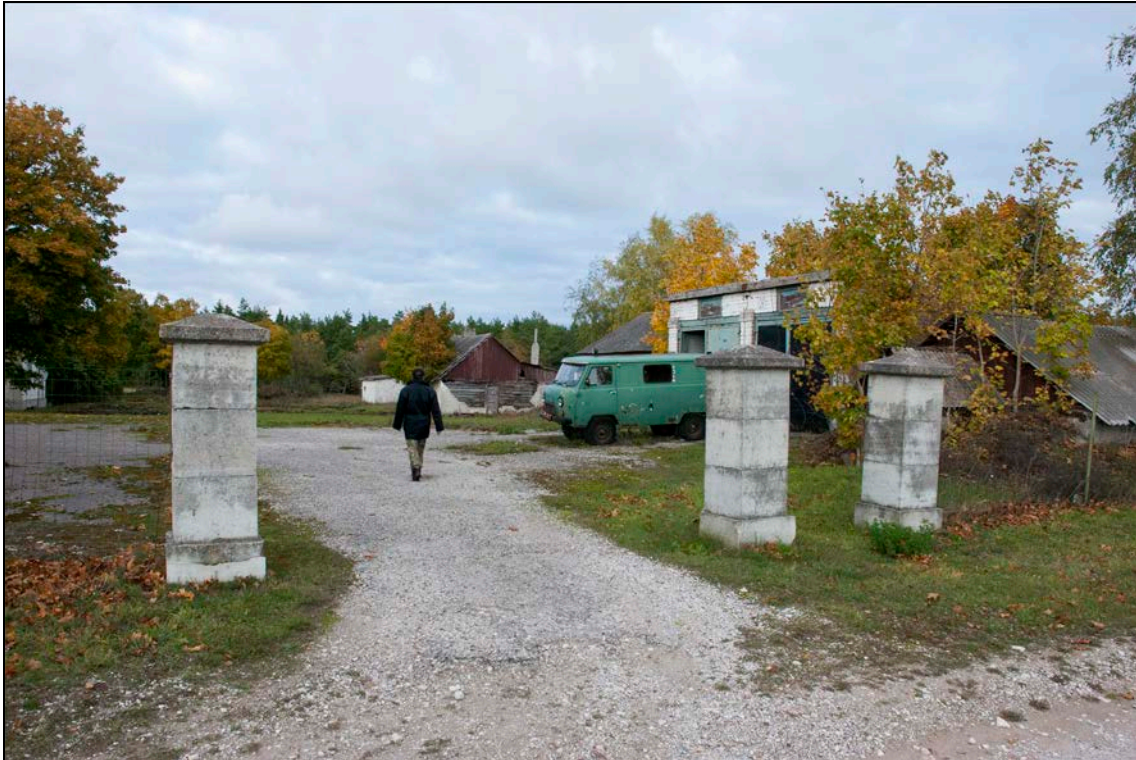
Foto 1. Kõruse kordon. Vaade peasissepääsule. Dolomiidist väravapostid on heas korras. Taga paremal kelder ja garaažid [2].
Foto Mart Mõniste 29.09.2013.

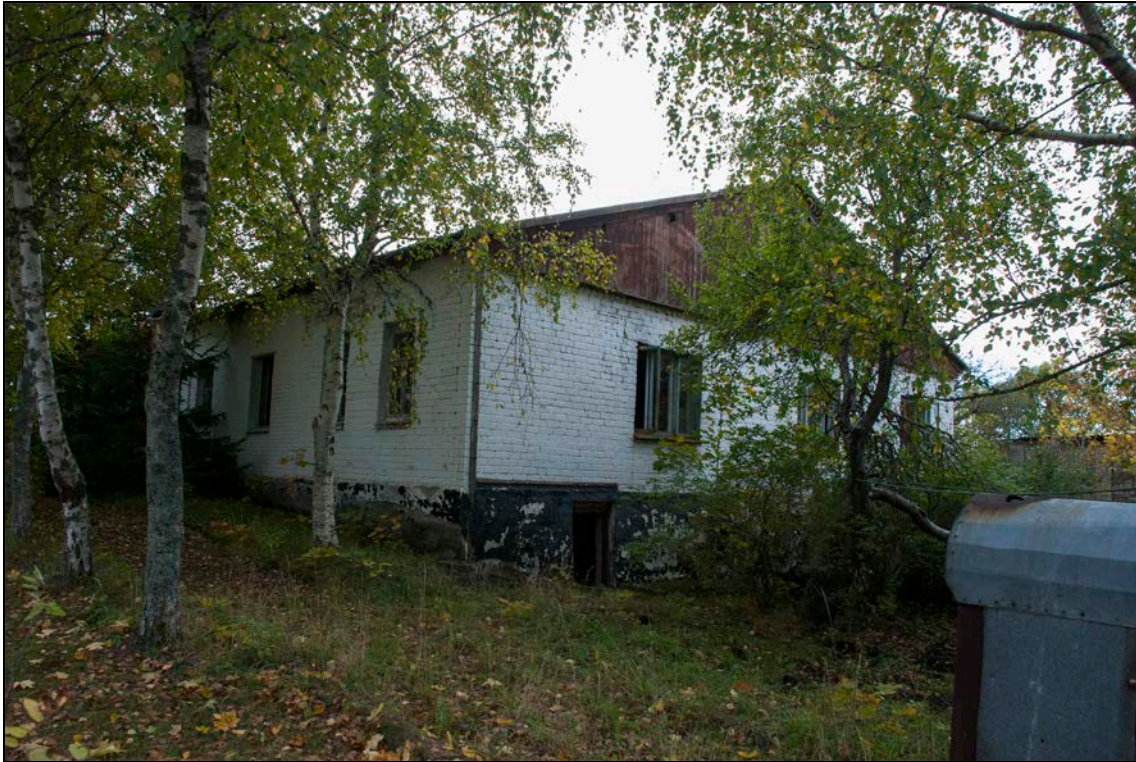
1.7	Seisukorra hinnang	Õu osaliselt niidetud, kohati uus traatvõrgust piirdeaed. Osa hooneid kasutusel. Peahoone laguneb, põrandad sisse vajunud. Vaatetorn lammutatud, ainult torni putka alles.

Foto 3. Kõruse kordon. Peahoone [1], vaade ohvitseride elamu poolt. Peahoone keldris olid katlaruum ja akuruum.

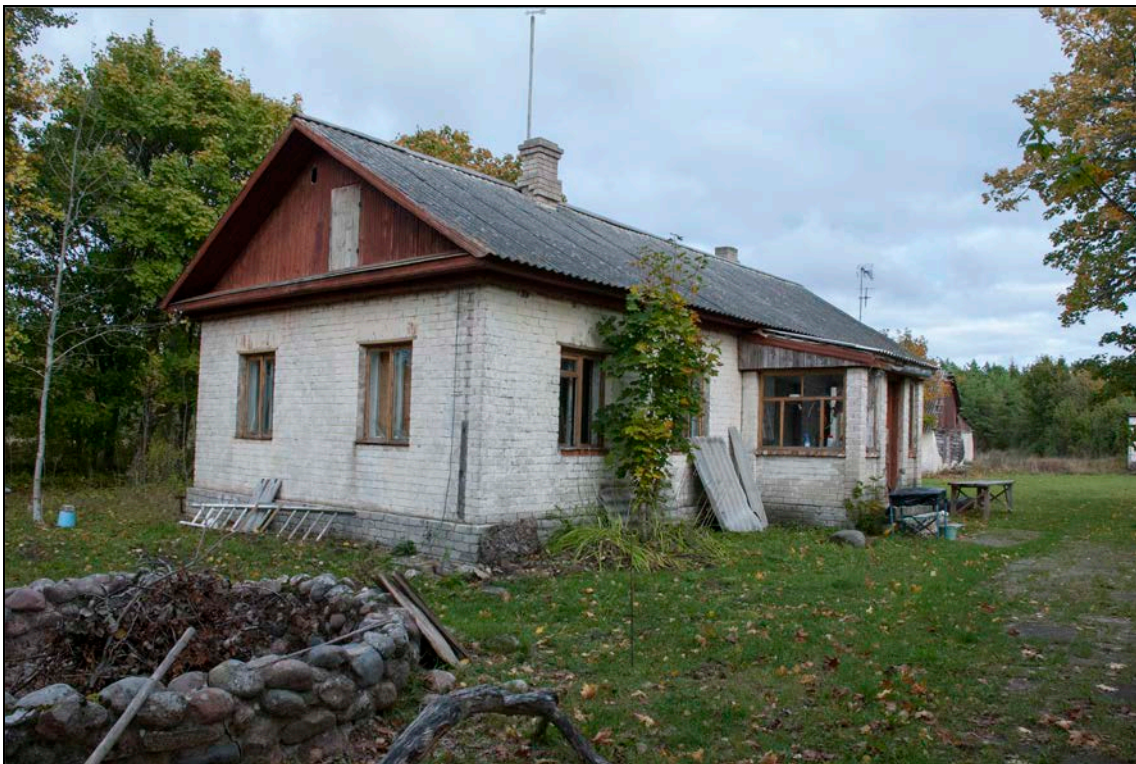
Foto 8. Kõruse kordon. Ohvitseride elamu [3]. Raudkividest laotud lõkkease tundub olevat hilisema päritoluga.
Foto Mart Mõniste 29.09.2013.

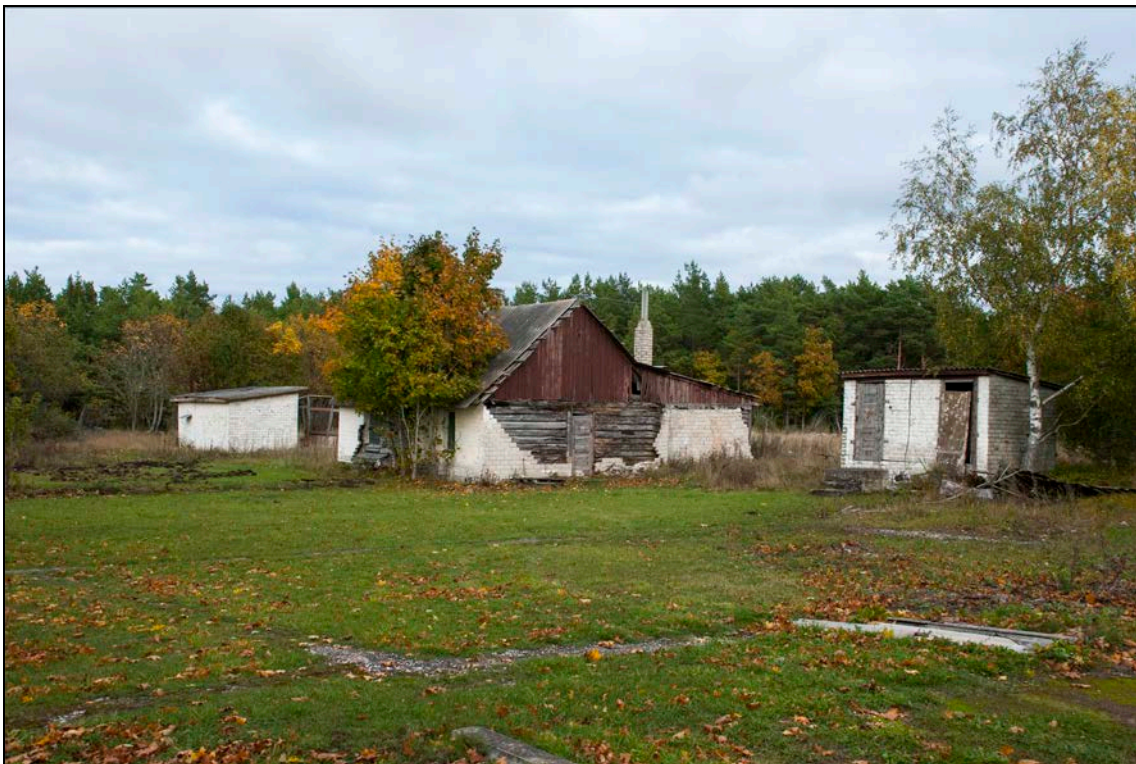
Foto 10. Kõruse kordon. Vasakult hooned [8] ja [4], parempoolne putka on eraldi hoonena kaardile kandmata. Vaade riviplatsilt.
Foto Mart Mõniste 29.09.2013.

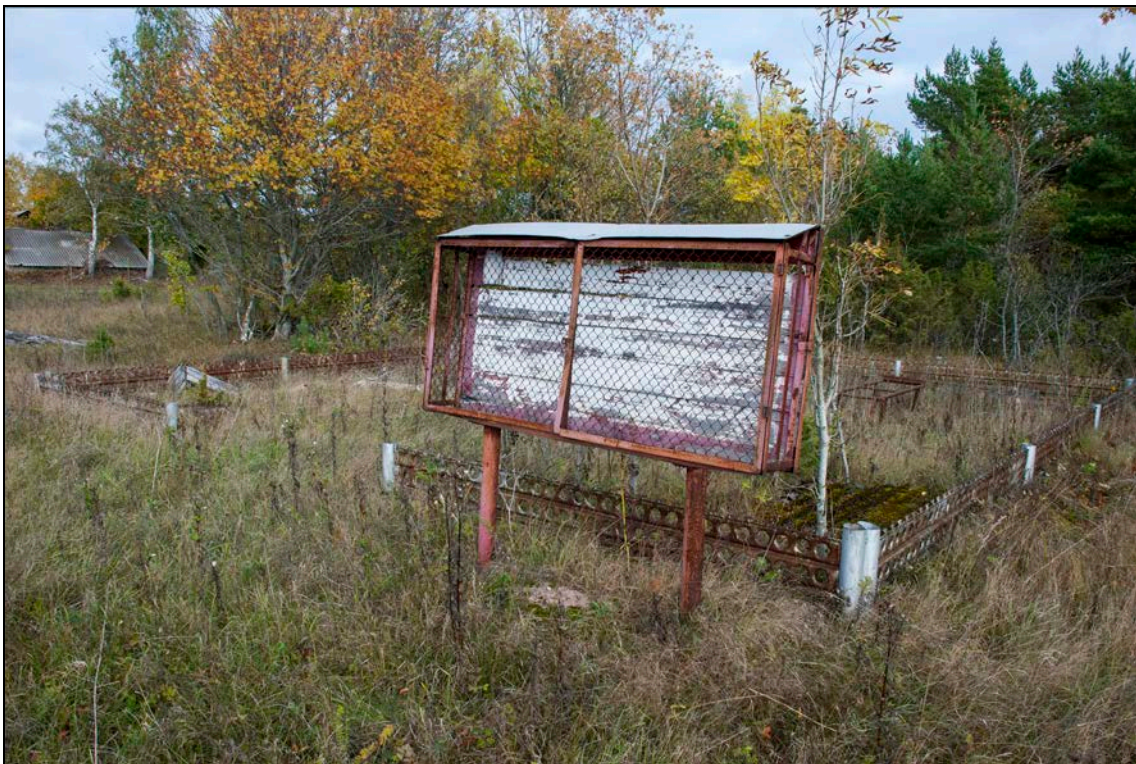
Foto 16. Kõruse kordon. Õppeväljak [13] kordoni vastas üle tee. Metallist piirdeaed oli algselt kahe rea võrra kõrgem. Taga vasakul paistab kelder [2].
Foto Mart Mõniste 29.09.2013.

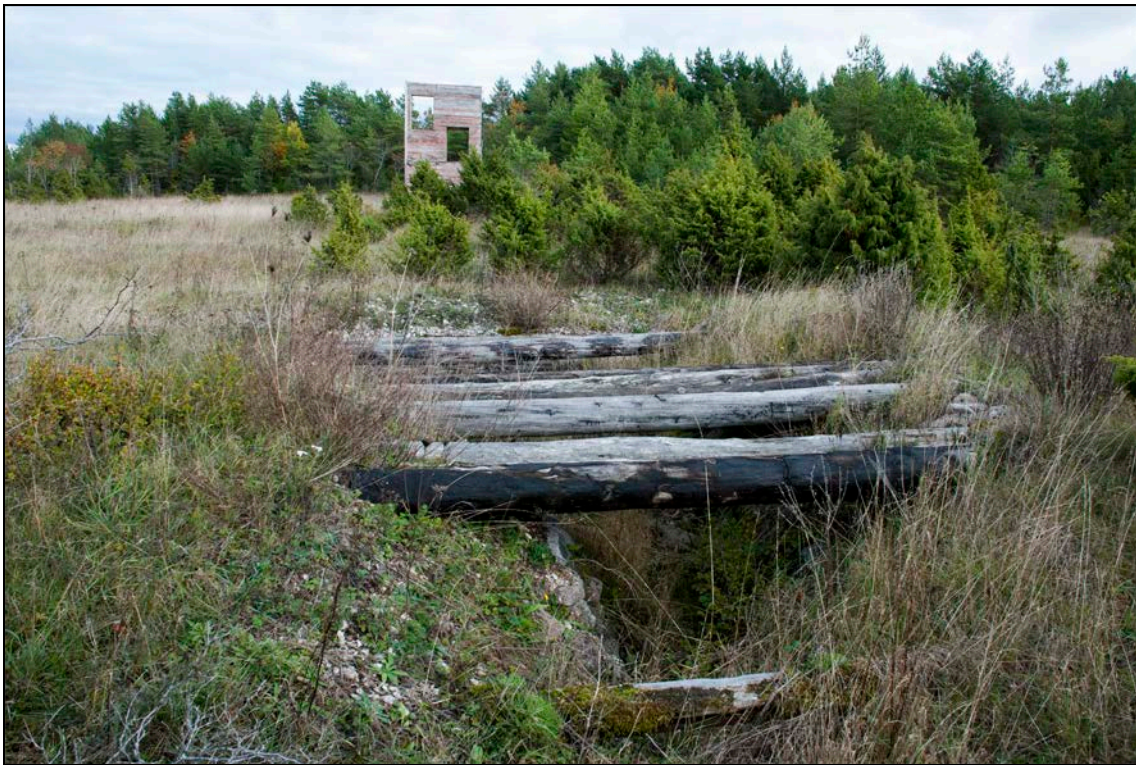
Foto 17. Kõruse kordon. Muldonni jäänused õppeväljakul [13], taga paistab (tuletõrje?) ronimissein.

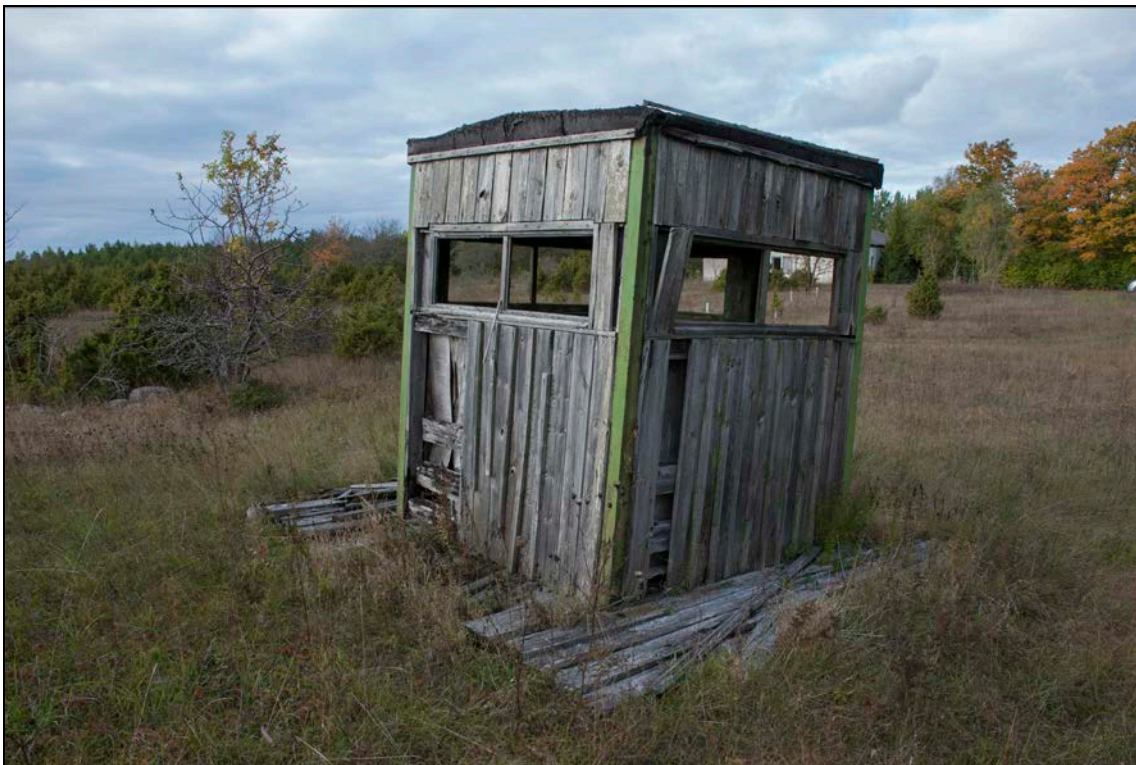
Foto 18. Kõruse kordon. Õppeväljakul [13] olnud metallist vaatetorn on lammutatud, alles on torni vundament ja tervelt maha tõstetud ülemine platvorm koos putkaga. Taga paistab kaardile kandmata tellistest hoone.

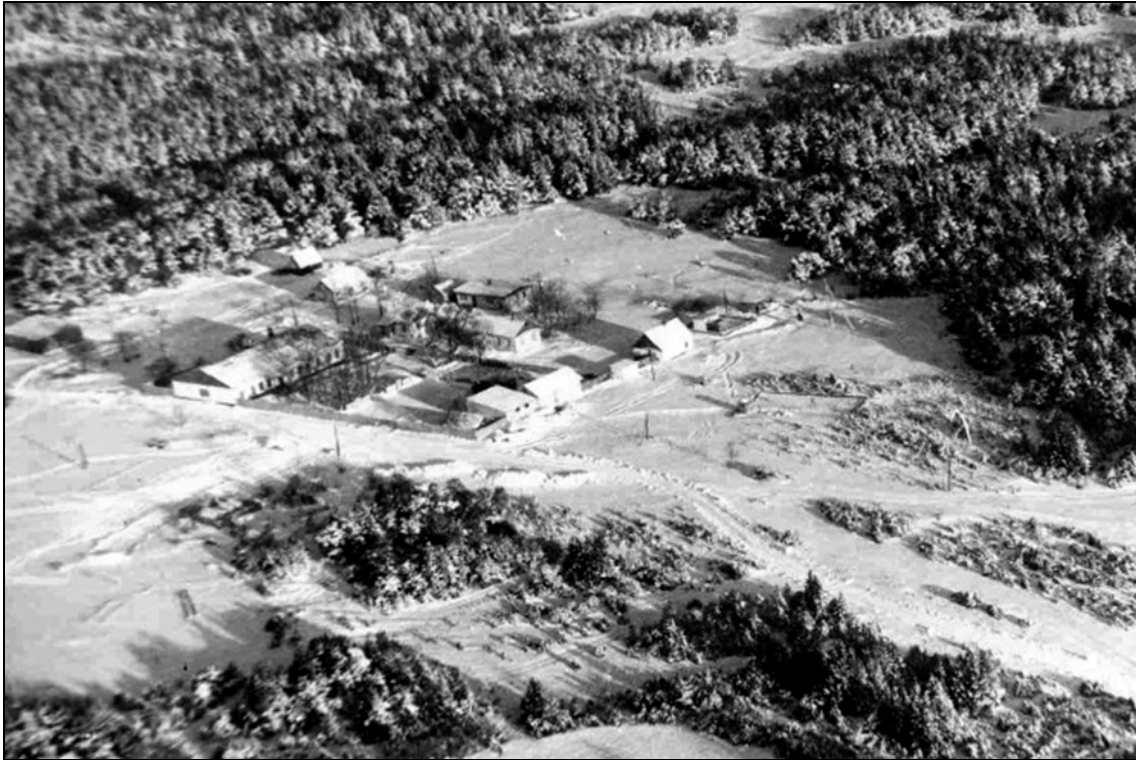
Foto 19. Kõruse kordon. Aerofoto. Vasakul peahoone taga paistab tänaseks täielikult hävinud hoone. Õppeväljak on veel välja ehitamata.

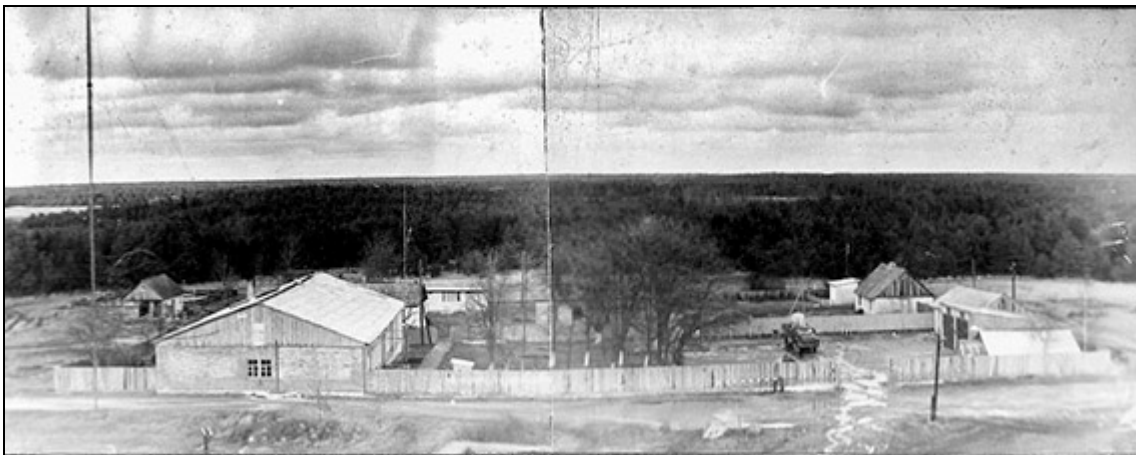
Foto 20. Kõruse kordon. Foto tehtud vaatetornist. Kõik plankaiad on tänaseks lammutatud, osaliselt asendatud vörkaiaga.

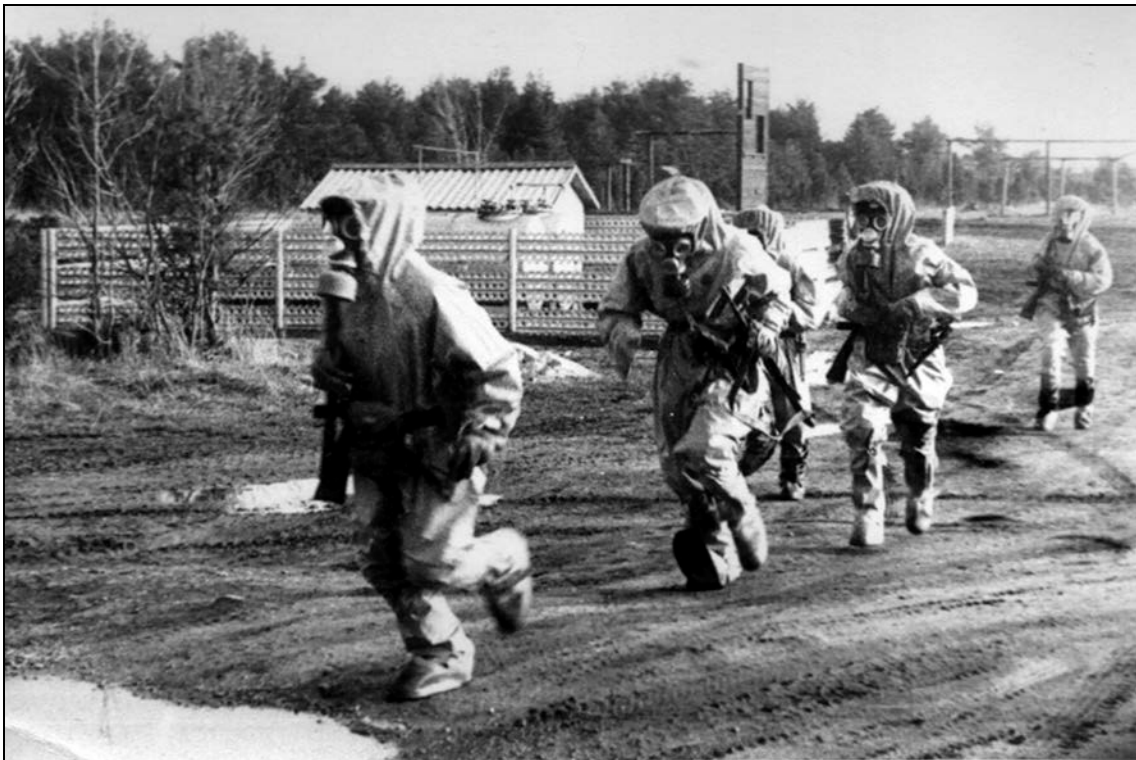
Foto 25. Kõruse kordon. Piirivalvurid õppeplatsil. Tuletõrje ronimissein on juba olemas. Lennuraja kattest piirdeaed on tänaseks oluliselt madalam ja aias olnud putka kadunud. Foto saidilt <http://www.pogran-zastava.ru> (vaadatud 5.10.2013).

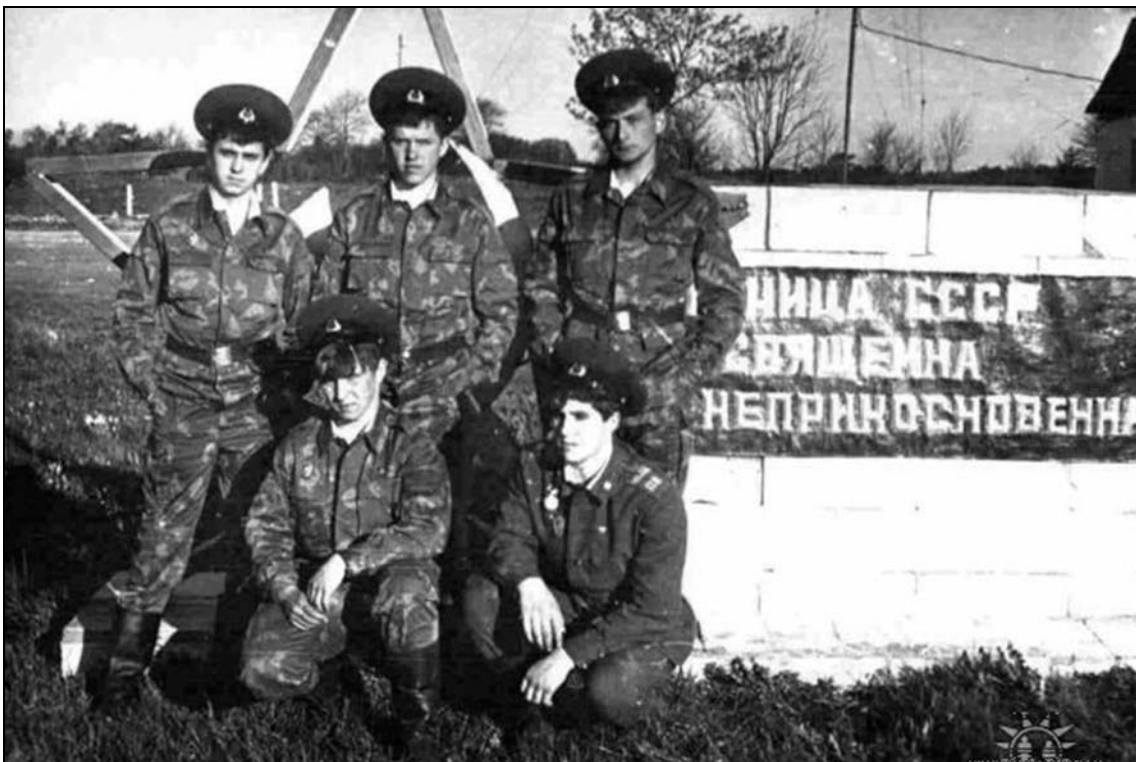
Foto 26. Kõruse kordon. Piirivalvurid kordoni ees tee ääres olnud dekoratiivseina juures. Viisnurk ja tekst on tänaseks hävinud, alles ainult dolomiidist müürijupp. Tekst müüril „NSVL riigipiir on püha ja puutumatu”. Taga paremal peaks paistma peahoone nurk. Foto saidilt <http://www.pogran-zastava.ru> (vaadatud 5.10.2013).
